# Comment corriger les sentiers de plein air – la problématique

**On doit se rendre à l'évidence, nos sentiers de plein air se dégradent! Avec les changements climatiques, l'érosion s'aggrave. L'achalandage a augmenté après la pandémie: avons-nous dépassé la capacité de portance<sup>1</sup> de nos sentiers?**

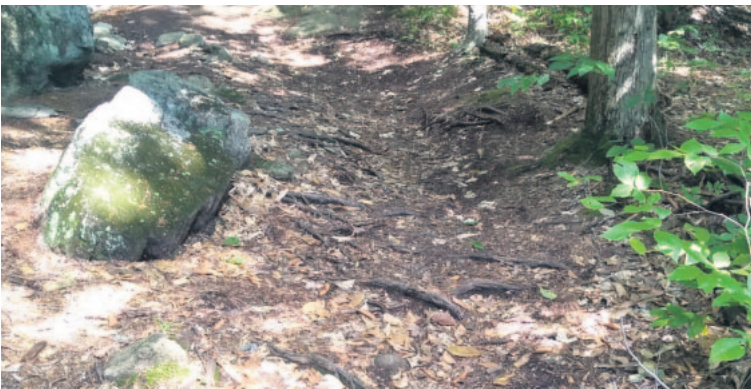
Pente de 10 % – On remarque la forte érosion au centre de la piste, les racines en surface et la bordure surélevée à droite qui retient l'eau de ruissellement dans la piste.

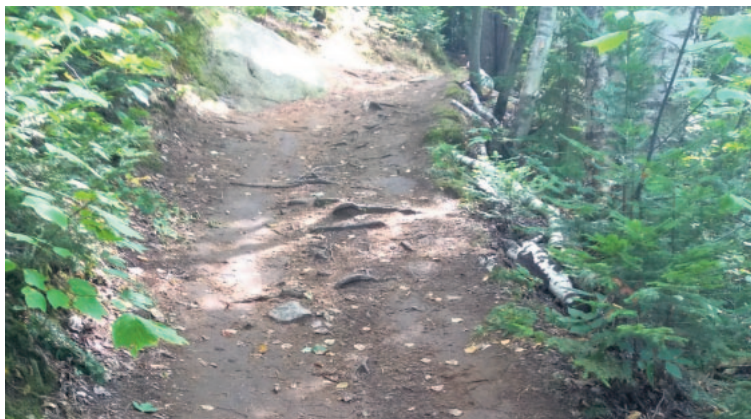
Courte descente avec pente de 15 % – On remarque l'érosion qui s'accroît dans le creux au centre de la piste, quelques grosses racines mises à nu de la piste et le bourrelet de terre en bordure côté droite qui retient l'eau de ruissellement dans la piste (sentier aménagé avec une mini-excavatrice)

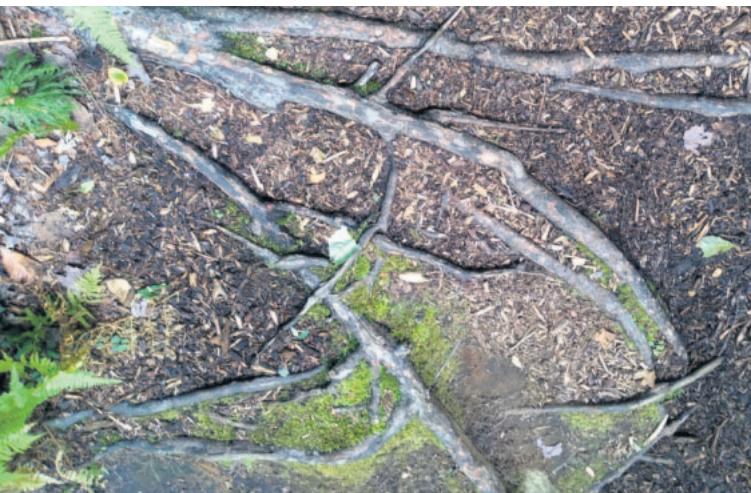
Des racines exposées en surface sur un monticule de terre dans le sentier. Ces racines sont très endommagées par l'achalandage du sentier
