# Une pente à remonter !

**L'automne dernier, des énoncés sur les méthodes de correction des sentiers de plein air, surtout pentus, ont été présentés dans le ce journal. Cet été, la mise en application de ces méthodes a eu lieu sur deux sections de sentiers pentus. En voici les résultats.**

Les sections de sentiers réhabilitées sont situées dans la Forêt Héritage – secteur Haut St-Germain. Elles mesurent environ 40 mètres chacune du point le plus haut jusqu'à la pente nulle suivante.

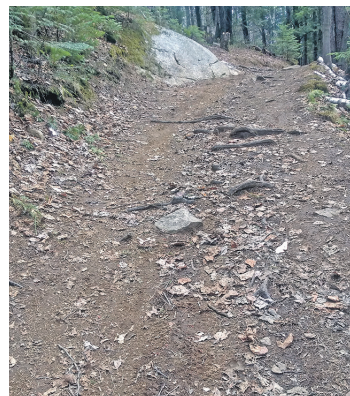
### Chantier n°1 — Avant

La pente maximum du sentier est de 25 %, la limite supérieure pour un sentier polyvalent. La surface du sentier est un mélange de terre organique et de terre minérale. Des racines sont visibles en son centre et l'érosion y est présente. Il n'existe aucune pente latérale et le bord de piste, côté bas, est légèrement relevé, formant une barrière à l'évacuation des eaux de ruissellement par le côté. Avec l'érosion du sentier, la terre transportée par les eaux de ruissellement a créé une grande surface plane au bas de la pente. Après une pluie plutôt abondante et le fait que la bordure du sentier est légèrement surélevée à cet endroit, il se forme un grand trou d'eau d'au moins 2 mètres carrés.

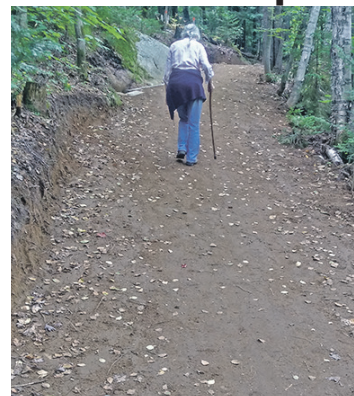
### Chantier n°1 — Après

Un dalot d'égouttement en brique de béton avec tuyau de drainage sous le sentier a dû être ajouté au bas du cap de roche (à gauche au haut de pente). L'eau de ruissellement sur le cap de roche ne se distribuait pas également sur le sentier et commençait à creuser un sillon. Les amateurs de vélos de montagne ont mis à profit ce cap de roche en grimpant sur ce dernier et se donner un élan vers le bas de la pente.

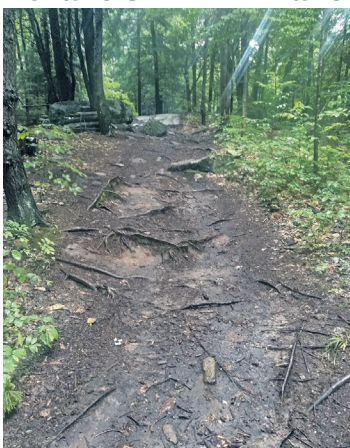
### Chantier n°2 — Avant

La pente maximum du sentier est de 20 %. L'érosion était telle que le début du sentier (partant sur un cap de roche) était creusé de 20 cm à cet endroit. À partir du milieu de la pente, l'érosion avait arraché toute la terre organique à plusieurs endroits dénudant la terre minérale (terre rosâtre dans la photo #2-avant).

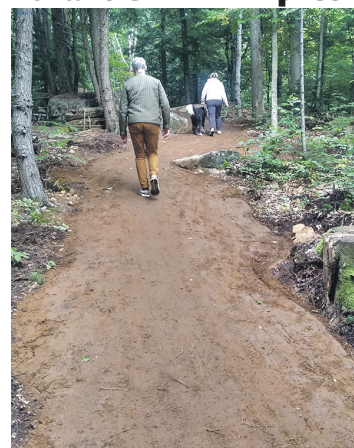
### Chantier n°2 — Après

Une roche surélevée en bordure de piste a été adoptée comme saut par les amateurs de vélo de montagne. Elle a été préservée dans la réhabilitation du sentier. La quantité de terre minérale requise pour le rechargement est au-delà d'un mètre cube.
